**Fecha de Revisión:** 17/05/2022

**Mecánico:** Sergio Gonzalez

- Marca: [Toyota](#)
- Modelo: [SW4](#)
- Versión: [SRX 2.8 TDI A/T](#)
- Kilometraje: [38.499 kms](#)
- Dominio: [AD-155-MU](#)

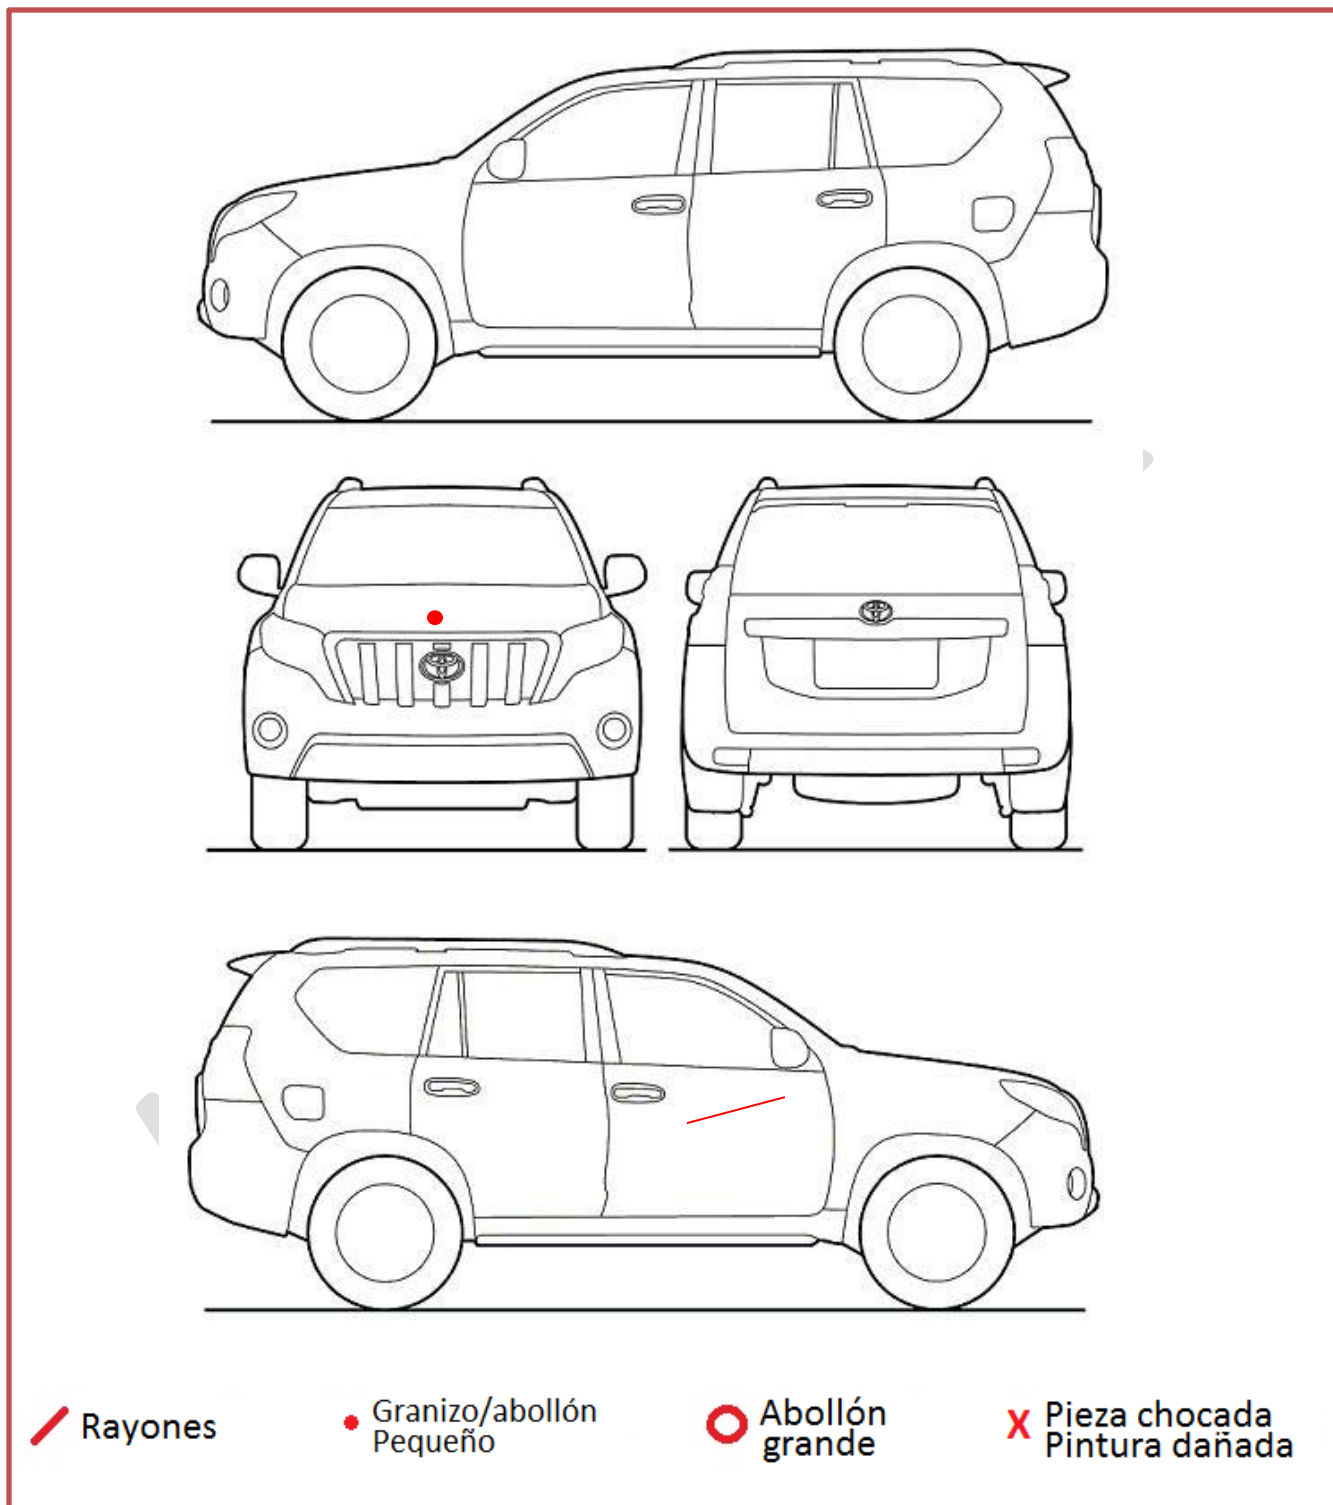
## 6. Inspección de la carrocería

6.2. Otras observaciones a la carrocería: La unidad casi no presentaba rayones ni daños a la pintura, los mismos no revisten mayor gravedad. Se destaca un ligero rayón en la puerta de acompañante el cual puede ser disimulado con un pulido y un piquete en la zona del capot que levantó la pintura. No se encuentra evidencia de algún choque de magnitud. **El control de espesores no detectó paneles repintados.**
